## Handlungsempfehlungen zur schimmelpilzfreien Teilmoder- nisierung mit Fenstern

Ausgabe Februar 2016

Merkblatt ES.06

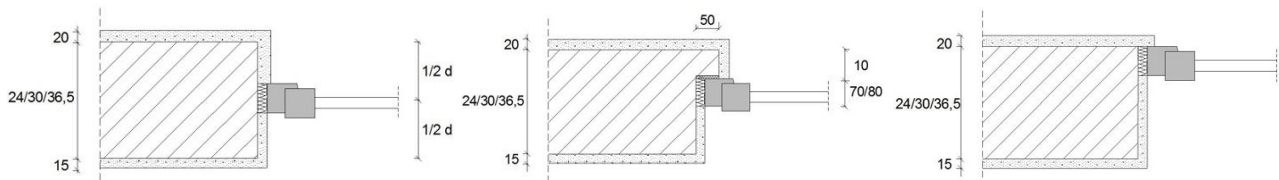
**Bild 1:** Darstellung der zu untersuchenden Einbausituation des Fensters; links: mittig in Laibung, Mitte: Innenanschlag, rechts: außen bündig

Für die nachfolgend dargestellten Anschlussdetails werden für unterschiedliche Wärmeschutzniveaus bauliche Sanierungsmaßnahmen vorgestellt.
